INSTITUCIÓN EDUCATIVA PEDRO ESTRADA

MUNICIPIO: ITAGUI

DESCRIPCIÓN GENERAL DE ESPACIOS CERRADOS

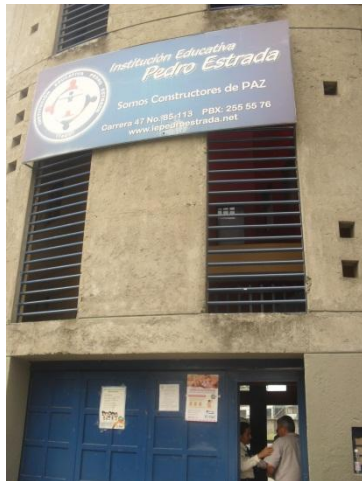
Foto 1

El acceso a la institución es por una vía secundaria urbana, por la cual transitan buses de transporte público y cuentan con señalización horizontal y vertical de área escolar. La entrada principal consta de una puerta en lámina doble ala.

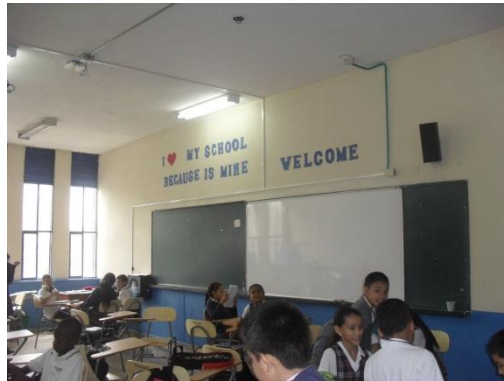
Foto 4

- ❖ El mobiliario lo componen mesas, sillas, estanterías y sillas universitarias en general en buen estado, presentan desgaste por uso.
- ❖ Los tableros son para tiza y de acrílico para marcador. (foto4)
- ❖ Hay colgadas en la gran mayoría video beam, soportes con tv, imágenes, lámparas, ventiladores, espejos, bafles y tableros.
- ❖ Cuentan con 2 aulas de informática, con extintor amarillo (polvo químico seco) con vto. En agosto 2013, en general se observa cables eléctricos en canaletas, tomas e interruptores eléctricos expuestos. El ingreso de los estudiantes a estas aulas es con un docente ya que se mantiene bajo llave. (foto8)

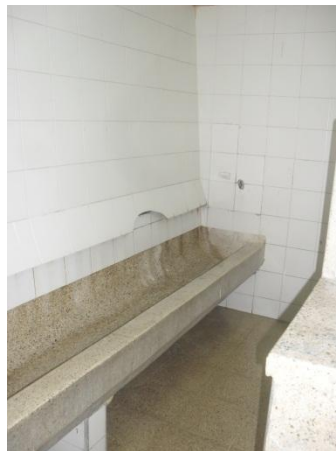
Foto 10

- ❖ Las puertas de acceso son en reja.
- ❖ Las unidades sanitarias se aprecian en buen estado.
- ❖ El piso es en baldosa en buen estado.
- ❖ La baldosa de enchape de los orinales se aprecian deterioradas, despicadas. (foto10)
- ❖ La limpieza esta a cargo del personal de aseo de la institución. .
- ❖ Se encuentran separados por niños y niñas.
- ❖ Es aireado e iluminado.
- ❖ Permanecen generalmente bajo llave los abren en los descansos.

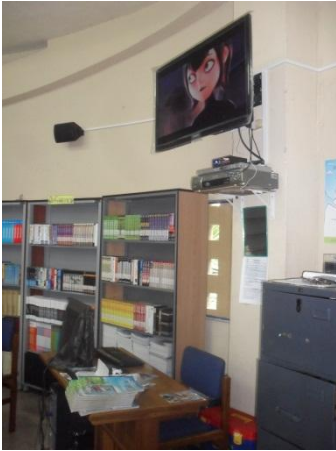
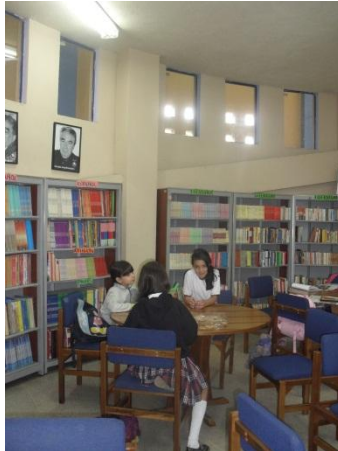
- ❖ Los libros se encuentran ubicados en estantes de madera y lámina no están asegurados al muro.
- ❖ Se evidenció que cuentan con un extintor amarillo (polvo químico seco) con vto. En agosto 2013. (foto14)
- ❖ Cuenta con ayudas audiovisuales como: Tv., DVD
- ❖ El mobiliario tipo sillas (plástico y madera), estanterías, archivadores y mesas se aprecian en buen estado. (foto12,13)
- ❖ La iluminación consta de lámparas de tubos fluorescentes sin rejillas de protección.

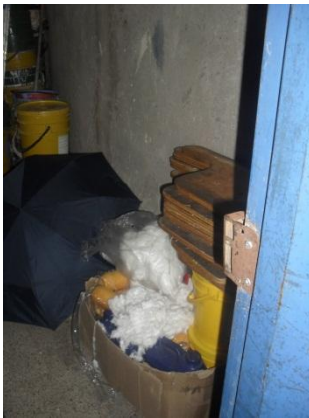
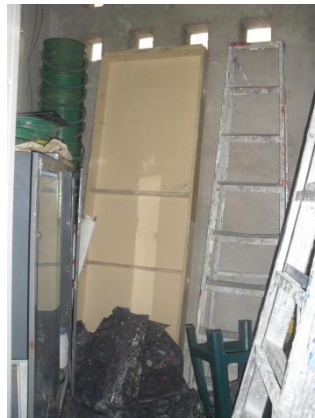
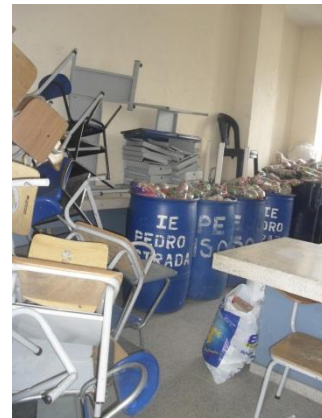
- ❖ La institución cuenta con espacio exclusivo para almacenar material de aseo, material en desuso y reciclaje. (foto15,16,17)
- ❖ Los espacios son poco aireados e iluminados.
- ❖ No hay marcación de elementos.
- ❖ Se puede observar que no hay control de vectores.
- ❖ El acceso a este punto de la institución es con llave y las maneja personal encargado.

17. Las zonas de almacenamiento de alimentos, equipos, elementos deportivos y/o en desuso deben estar señalizadas, con buena iluminación, y con control de vectores.

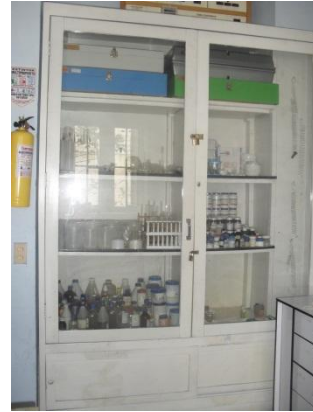
Foto 19

- ❖ La institución cuenta con un laboratorio.
- ❖ Se aprecia poco orden, es aireado e iluminado.
- ❖ En un gabinete se encuentran los reactivos rotulados, bajo llave (foto19).

13. En los laboratorios es importante la señalización, y seguridad de los elementos de riesgo químico, así como el mantenimiento de estanterías y áreas de trabajo.

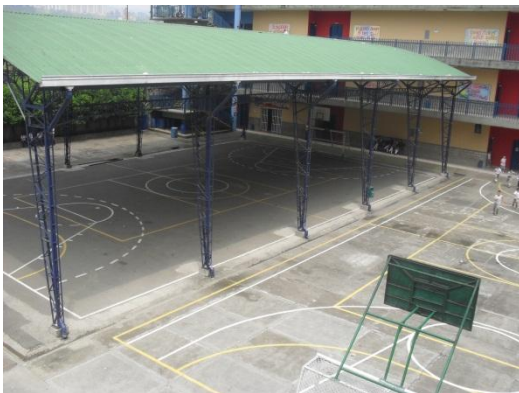
Foto 22

- ❖ Algunos muros y techos deteriorados por humedad. (foto24)
- ❖ Cuentan con señalización de evacuación. (foto27)
- ❖ Se aprecia una rampa en caracol para que las personas con movilidad reducida tengan acceso a los 4 niveles de la institución. (foto26)
- ❖ No tienen antideslizantes en pasillos ni escaleras.
- ❖ Se observan bafles colgados. (foto23)
- ❖ Existen conductores eléctricos expuestos en muchas partes de la edificación.
- ❖ La institución cuenta con 2 canchas en losa de cemento, una techada; se aprecian en buen estado y sin malla de protección. (foto22)
- ❖ Se observa alrededor de la cancha techada una cuneta perimetral colectora de agua lluvia sin rejilla. (foto22)
